# Hållbar utformning och förvaltning av vägrummet

**Tim Delshammar**

Område landskapsutveckling, SLU Alnarp

Rapport 2011:8

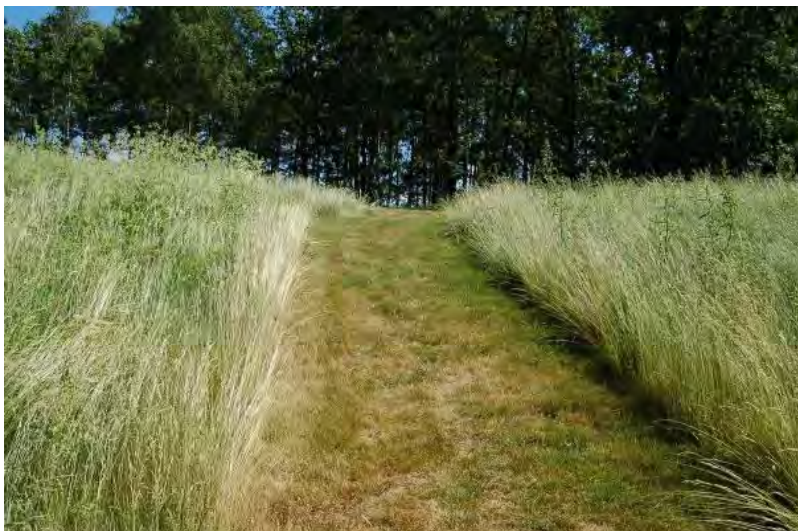
*Bild 18. Gräsytor som sköts med olika skötselintensitet kostar olika mycket att sköta. Exempel från rastplats Stoby.*

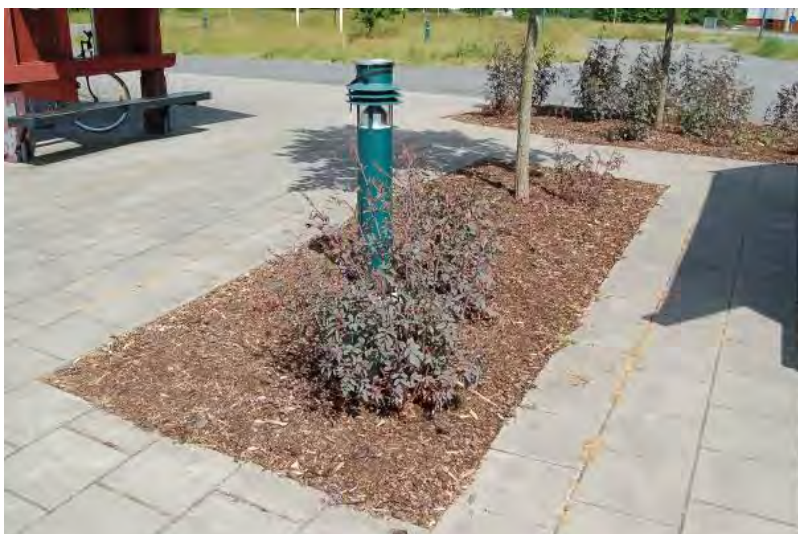
*Bild 19. Öppna buskage kräver betydligt mer skötsel än slutna buskage. Exempel från rastplats Vä.*

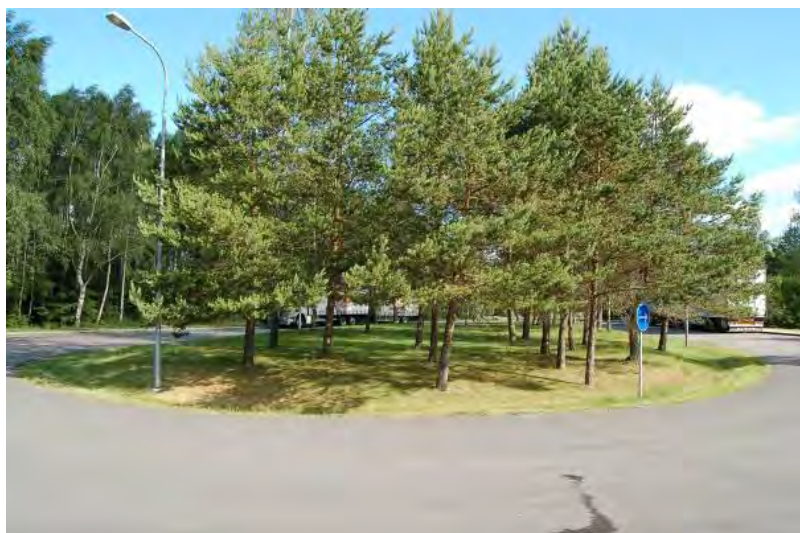
Bild 20. Friväxande träd kräver mindre skötsel än formklippta träd eller fruktträd. Exempel från rastplats Grandalen

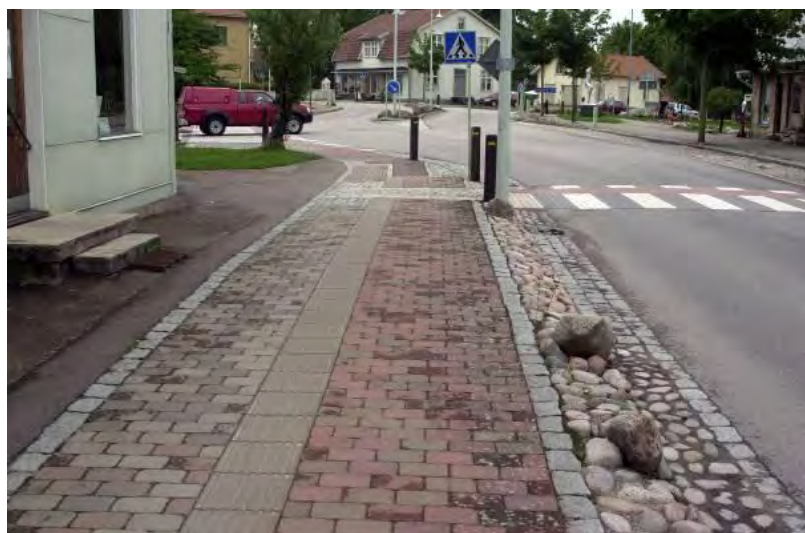
Bild 21. Olika typer av markbeläggningar kräver olika mycket driftsinsatser, vilket bland annat beror på hur enkla de är att städa och hålla ogräsfria. Exempel från miljöprioriterad genomfart Torsås.

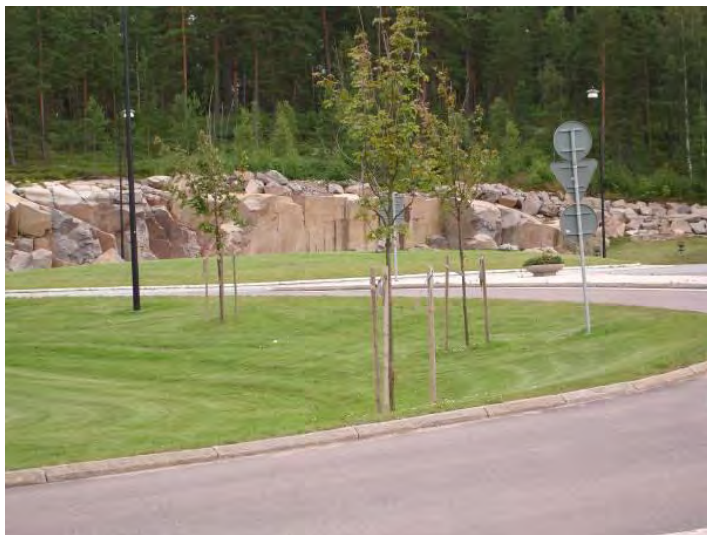
*Bild 22. Gräsytor med hinder som till exempel träd eller stolpar är svårskötta. Ofta krävs puts av gräset intill hinder där inte gräsklipparen kommer åt. Exempel från cirkulationsplats vid Munkfors.*

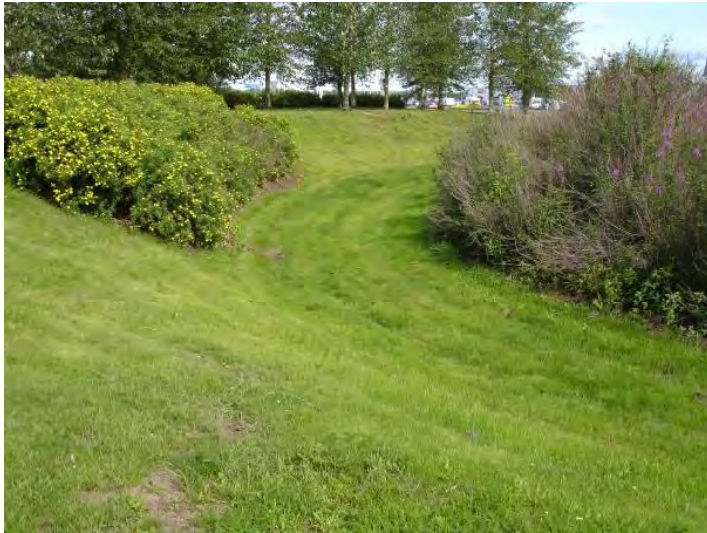
*Bild 23. Gräsytor i branta slänter eller med smala passager är svårskötta. Exempel från cirkulationsplats vid Haparanda.*

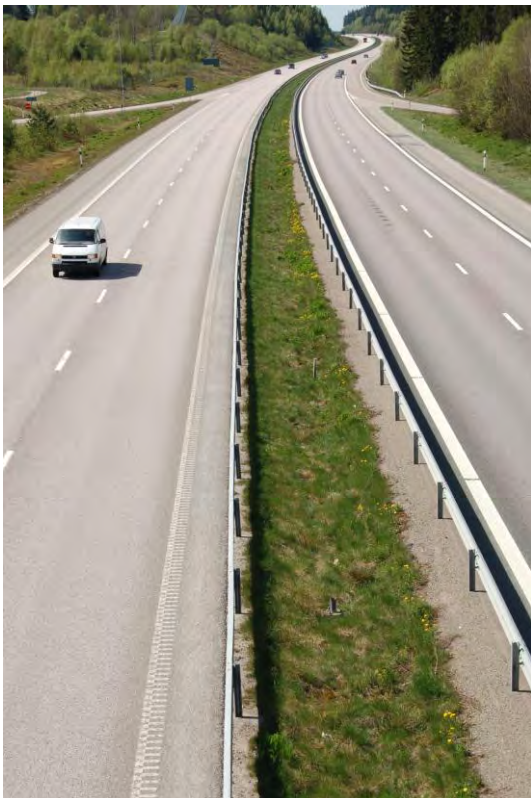
*Bild 24. Gräsytor som är svårtillgängliga för gräsklippare är svårskötta. Exempel från väg 40, utanför Borås*

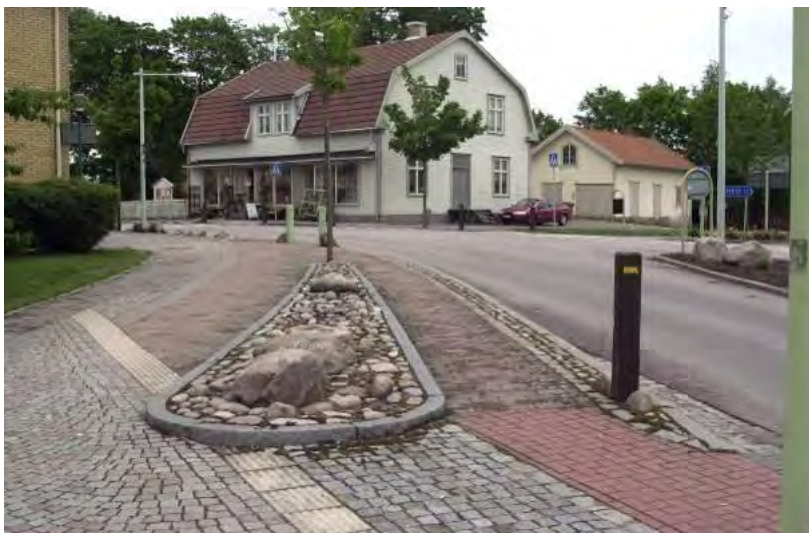
*Bild 25. Småtor med markbeläggning som inte trafikerats är svåra att hålla ogräsfria. Särskilt gäller det om det är svårt att komma åt med sopmaskin. Exempel från miljöprioriterad genomfart i Torsås.*

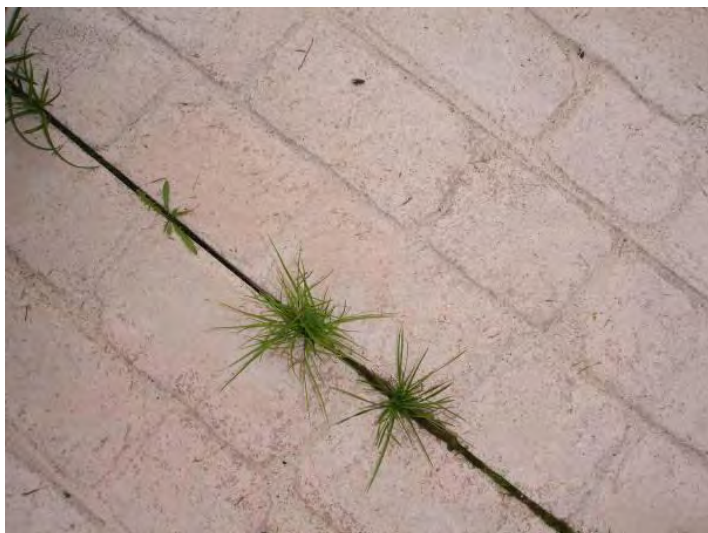
*Bild 26. Platsgjuten betong är ett effektivt sätt att skapa en ogräsfri markbeläggning. De svaga punkterna finns i skarvarna. Exempel från cirkulationsplats i Munkfors.*

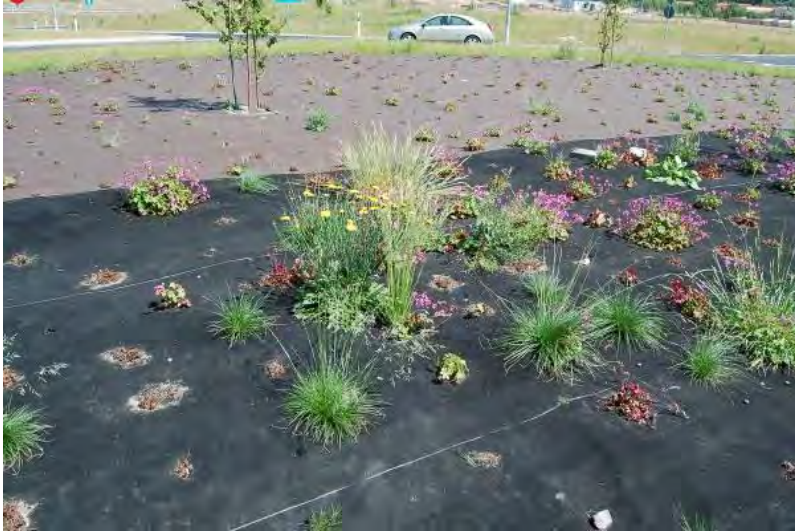
Massplanteringar som är avsedda att ha ett enhetligt utseende erbjuder flera skötselproblem. Det krävs ganska lite oönskad vegetation för att de ska se ovårdade ut. Om de består av högvuxna eller taggiga buskar kan det vara svårt att komma åt att ogräsrensa alla ytor. Markduk är inte ens i etableringsskedet en garanti för att planteringen ska vara ogräsfri.

*Bild 27. Massplantering av perenner i markduk. Exempel från trafikplats Markaryd.*

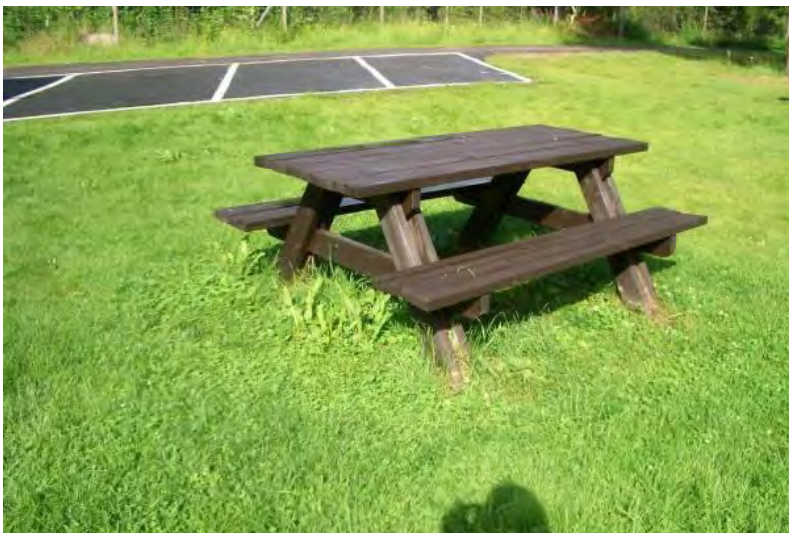
*Bild 28. Sittplatser i gräsytor kräver extra skötsel för att gräset intill sittmöbelen ska hållas kort. Exempel från rastplats Aavajoki.*

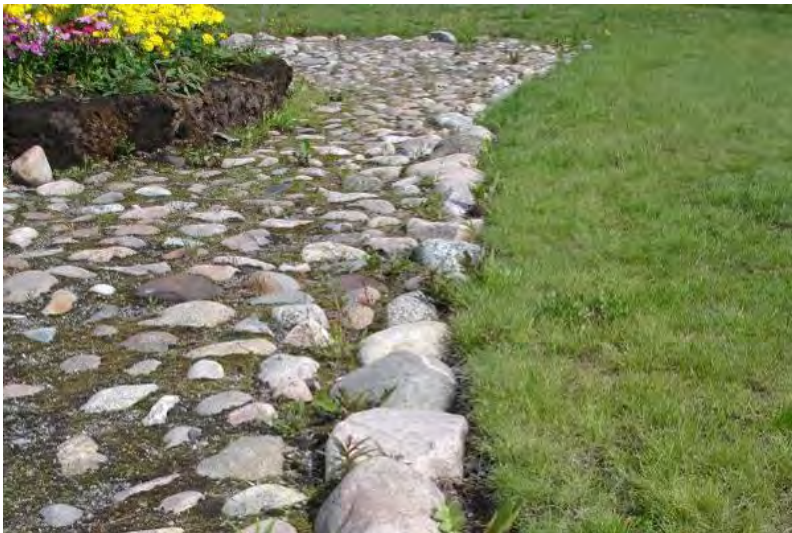
*Bild 29. Materialmöten är ofta en svag punkt när det gäller skötsel. Exempel från cirkulationsplats i Haparanda.*

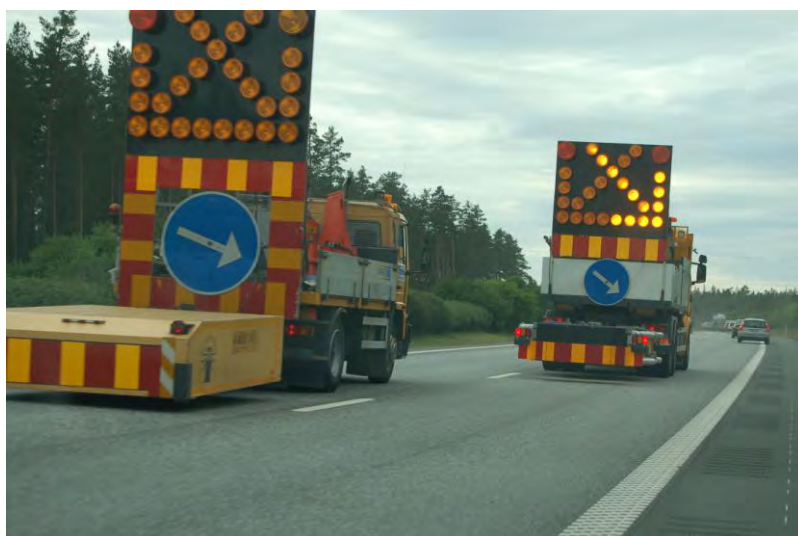
*Bild 30. Skötsel av mittremsa måste ofta ske från vägbanan, vilket innebär att långsamgående fordon kan störa trafikflödet. Exempel från E4.*

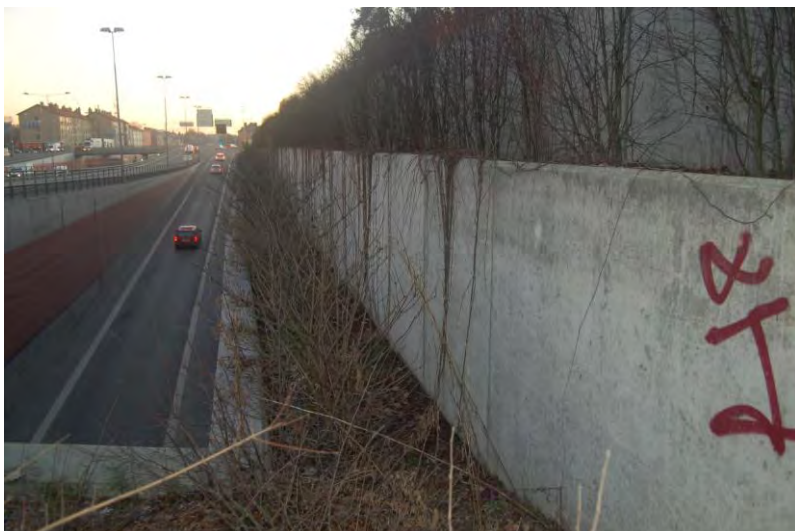
*Bild 31. Skötsel av vegetation innebär ofta att skötselarbetare måste vistas i osäkra miljöer. Exempel från Södra länken, Stockholm.*

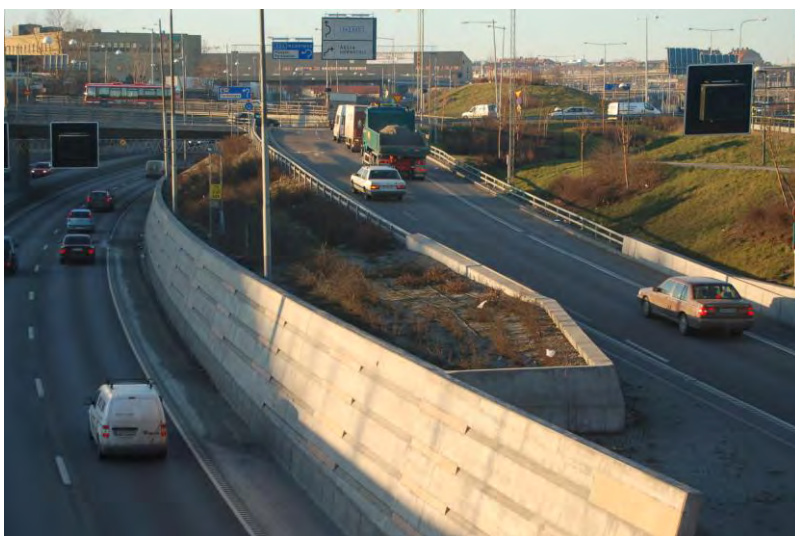
*Bild 32. Mittremsor som ska skötas manuellt är ofta svåra att nå utan att vägbanan måste passeras. Exempel från Södra länken, Stockholm.*

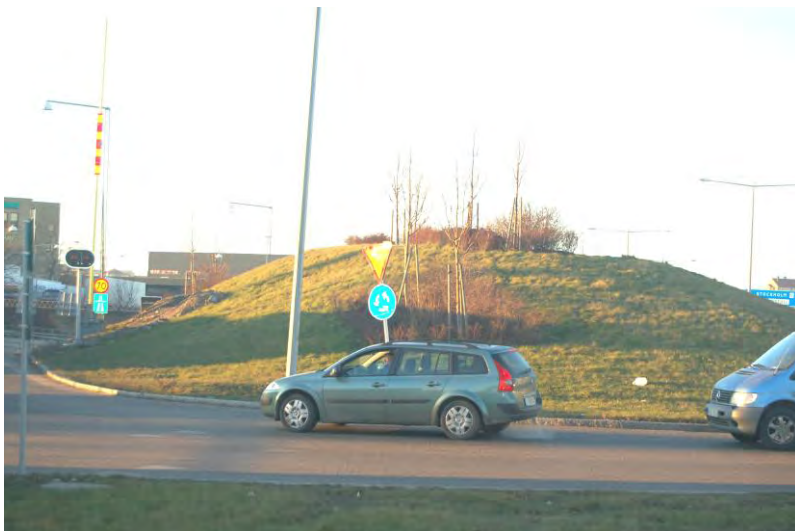
*Bild 33. Klippning av rondeller innebär oftast att långsamgående gräsklippare måste passera vägbanan för att på rondellen. Exempel från Södra länken, Stockholm.*

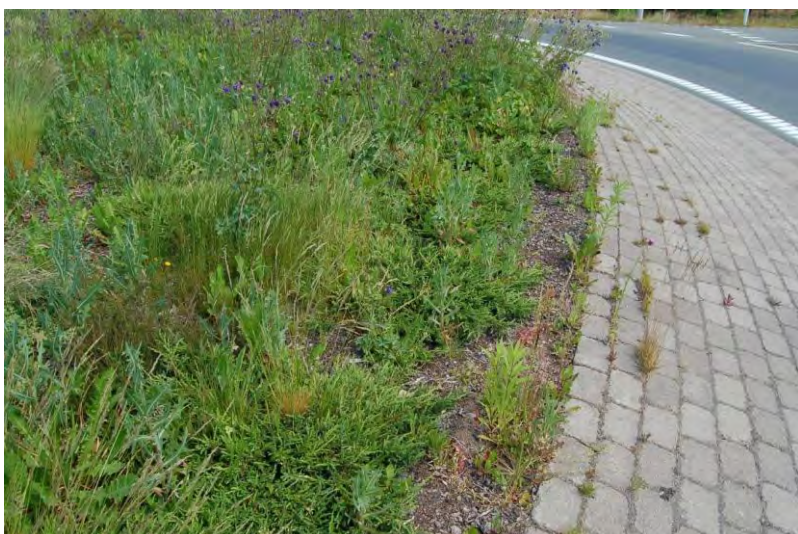
*Bild 38. Plantering med olika storlekar och former av en (Juniperus communis) kräver relativt mycket skötsel för att formerna ska framträda.*

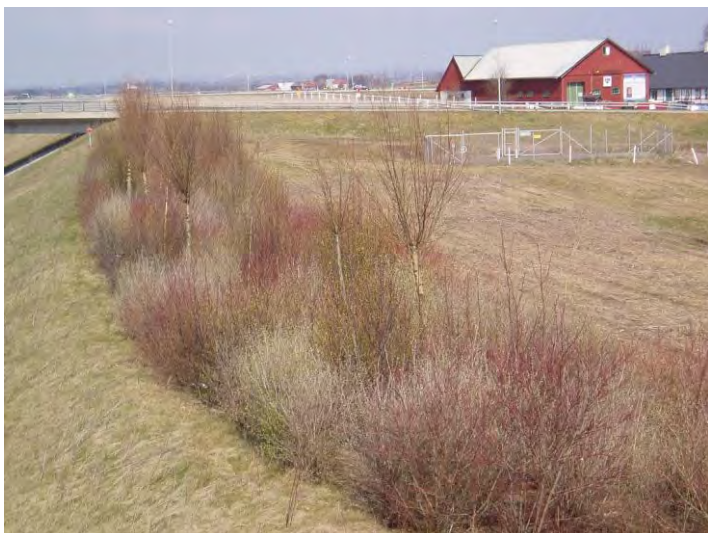
*Bild 42. Planteringen ligger i en miljö där en informell utformning är motiverad. Detaljer i planteringen är svåra att uppleva från vägen.*

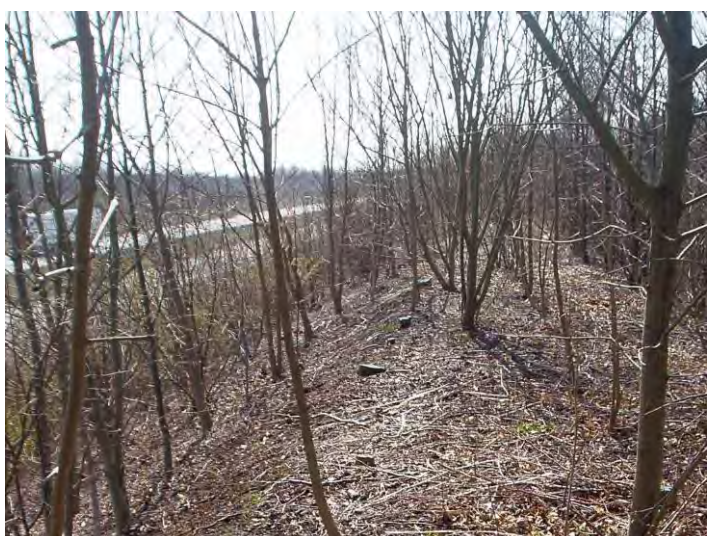
*Bild 43. Planteringen har skötts med en högre insats jämfört med hur liknande ytor sköts i stadsmiljö. Till exempel har stammar och kvistar transporterats bort efter gallring. Detta innebär att planteringen utvecklas så som det var avsett när planteringen planerades.*

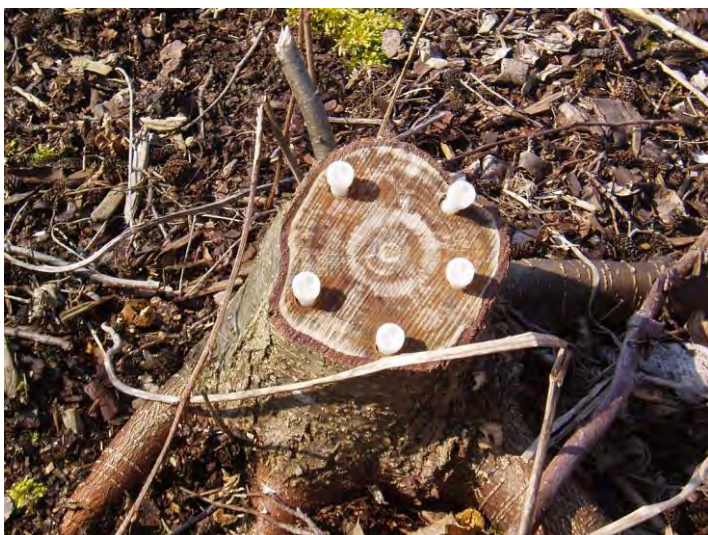
*Bild 44. Kemiska bekämpningsmedel har använts för att förhindra stubbskott från de avverkade träden.*

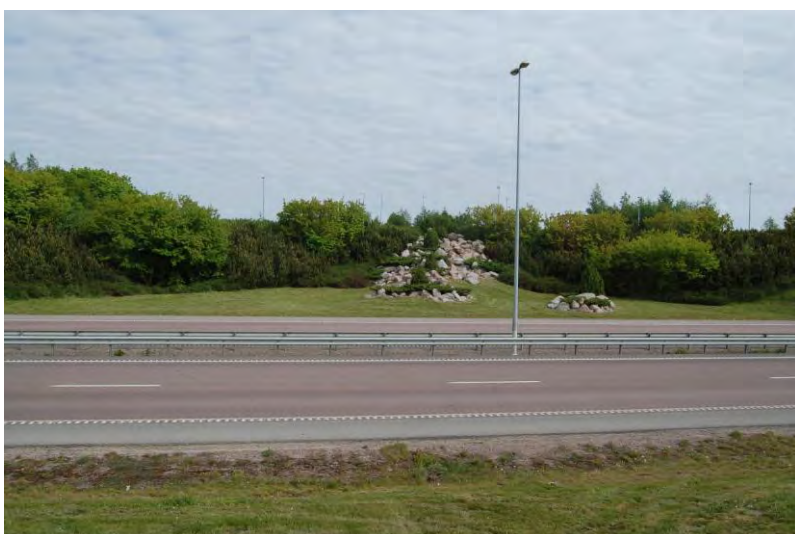
*Bild 48. Anläggningen är som mest detaljerad i de delar som vänder sig mot vägen.*
